# Forslag til nye amfibielokasjoner som erstatning for To-dammen

03-2022  
VESTBY KOMMUNE

PROJECT NO.	DOCUMENT NO.
A235247	001

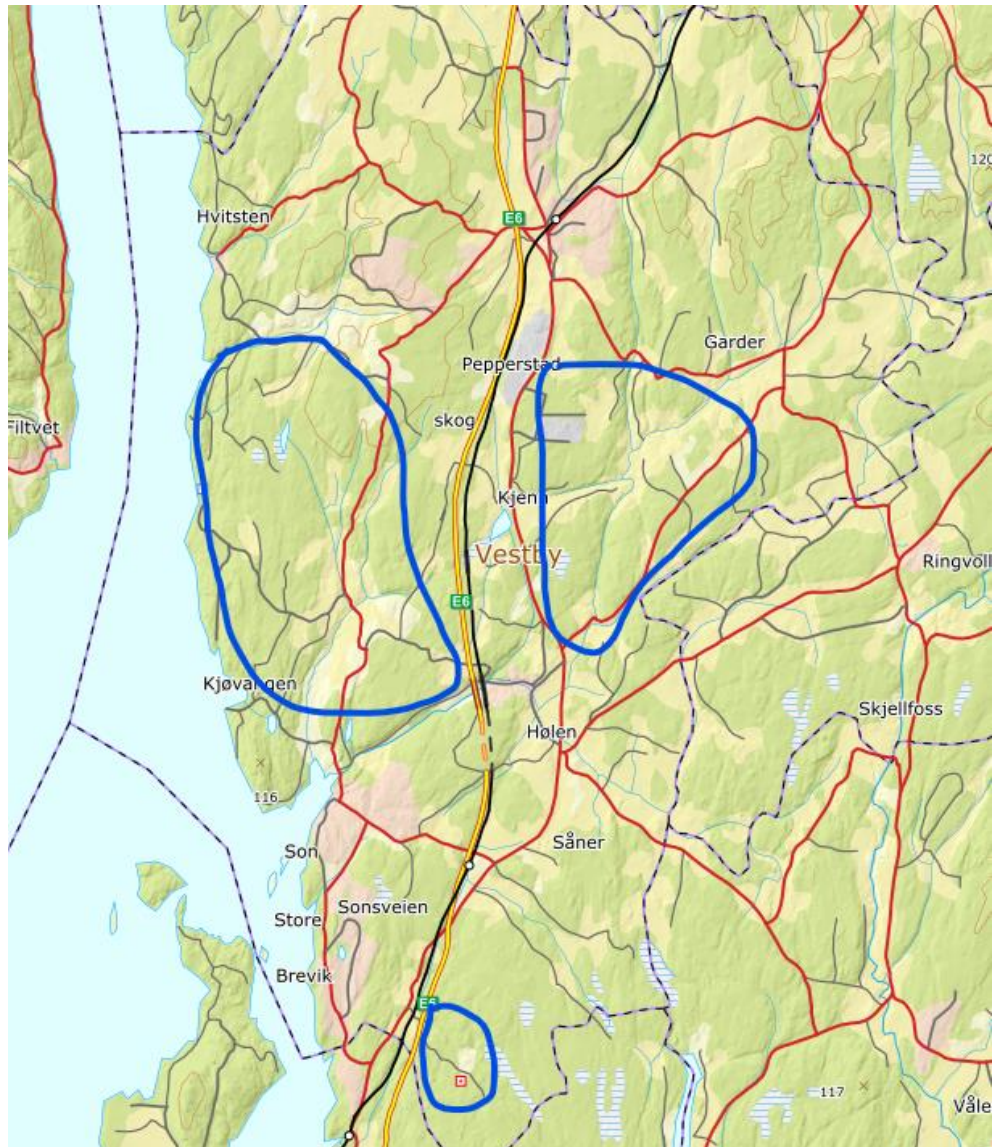
Figur 1 Undersøkte områder er vest for Erikstadveien og nord for Son, øst for E6 nord i kommunen og Ødemørk i sør.

Mulige lokasjoner nær to-dammen ble undersøkt høsten 2021. Undersøkelsesområdet er seinere utvidet med to nye områder: vest for Erikstadveien og Ødemørk i sør, og 34 mulige lokasjoner ble vurdert i felt 2.-3. mars 2022. Disse var lokalisert i lengre avstand fra To-dammen enn de lokasjonene som ble vurdert høsten 2021. Figur 1 viser de 3 områdene hvor det har vært undersøkt for etablering av nye yngledammer.

Undersøkelsesområdene er vist i figur 1. Avgrensningen av undersøkelsesområdet er gjort i samarbeid med kommunen. I alt er 37 potensielle lokasjoner undersøkt. De tre områdene hvor lokaliteter er undersøkt er vist i Figur 2 til Figur 4. Hver aktuell lokasjon er presentert i kap 4 med situasjonskart der vannansamlinger fra Scalgoanalysen er lagt på et modellert vannspeil. Andre vurderte lokasjoner er omtalt i kapittel 5.

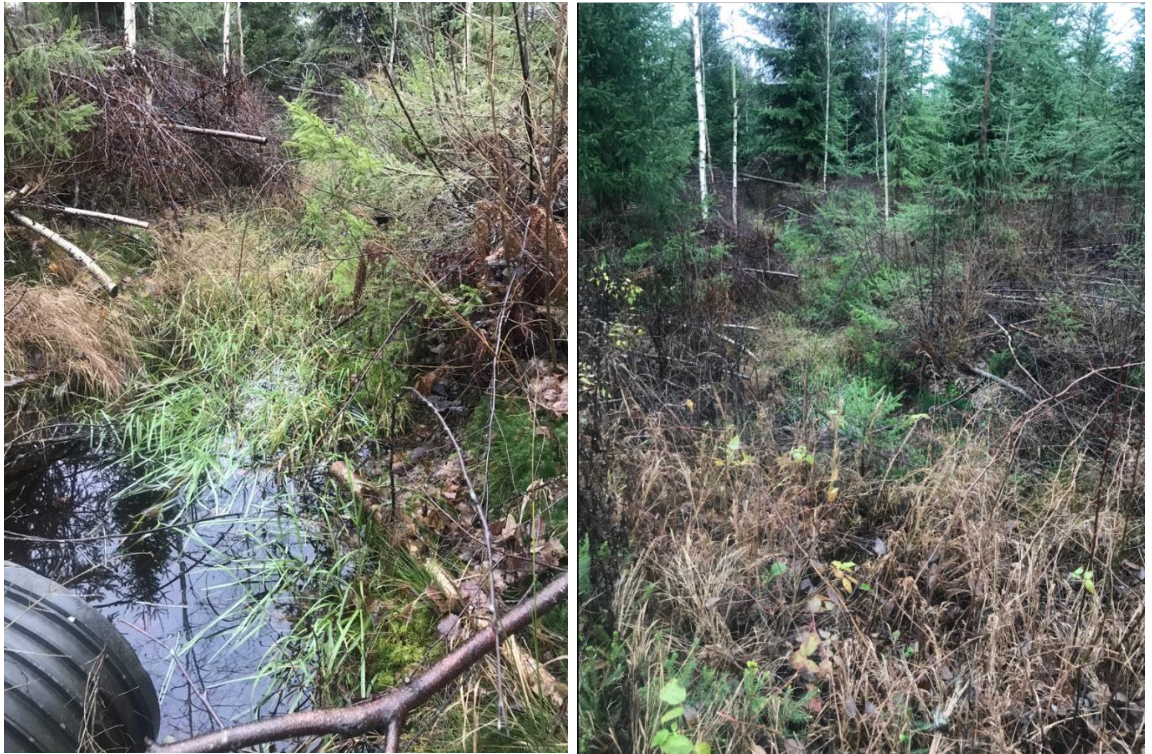
*Figur 7 Situasjonfoto, A3 venstre sett mot nord, høyre sett mot nordøst.*

Et område med vannmetta mark i forbindelse med et plantefelt. Området har leire, Figur 5. Dam bør graves ut, ikke demmes opp av hensyn til plantefelt og veg, Figur 7. Noe plantet skog må ryddes for å gjøre plass til en mer funksjonell kantvegetasjon. Sydsiden av Roksti kan også være aktuell som lokalitet, Figur 8. Tabell 1 oppsummerer lokaliteten.

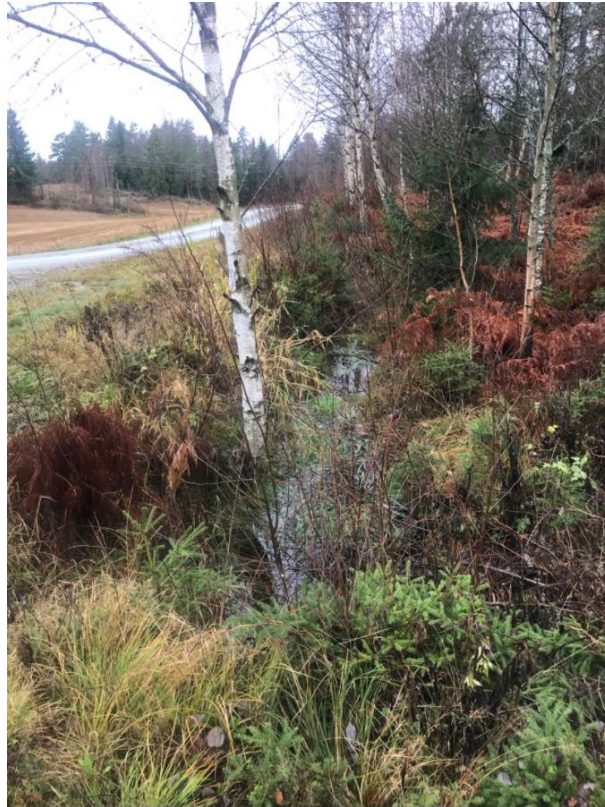
Figur 8 Situasjonfoto, A3 syd for vei langs samme dreneringsgrøft.

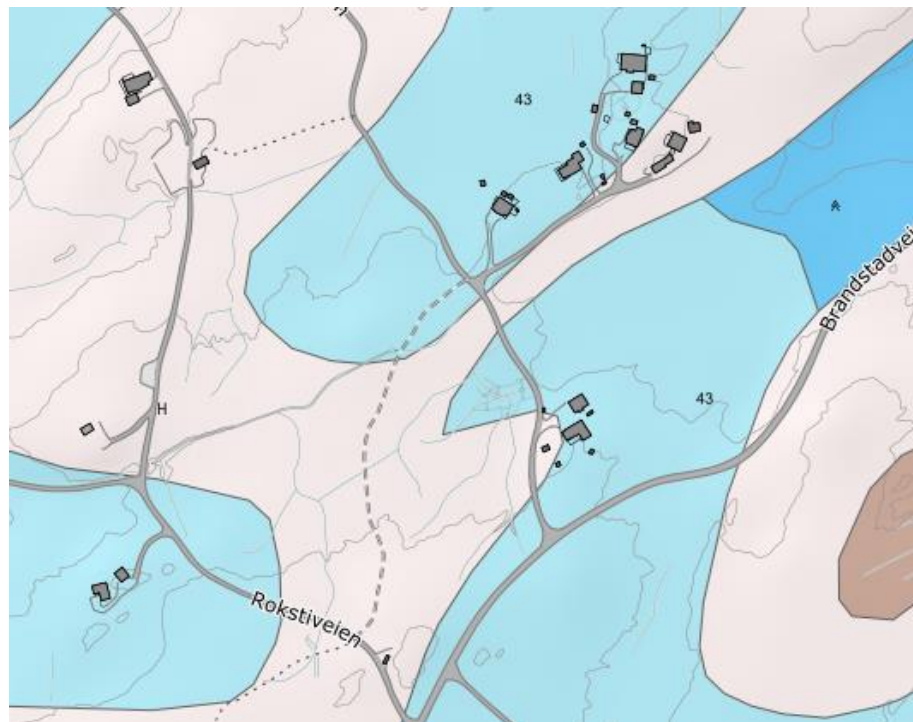
Figur 9 Løsmassekart, A3. Lys blått er tykk havavsetning. Mørk blått er marine strandavsetninger. Rosa farge indikerer bart fjell, lys brunt tynt humus-/torvdekke.

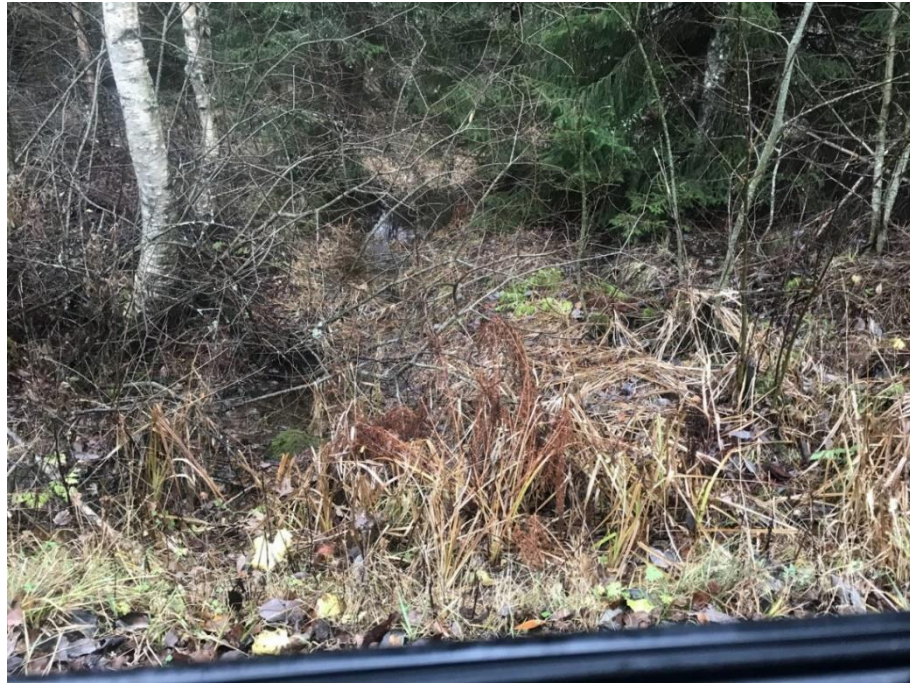
Figur 10 Situasjonsfoto, A4.

Lokalitet på våt mark med ungsog, Figur 10. Aktuelt område tilhører samme grøftesystem som A3, se Figur 5. Nærhet til dyrka mark gjør lokaliteten ikke er optimal. Ved oppdemming vil det bli problematisk for dreneringen. Dam kan eventuelt graves ut. Figur 9 viser at potensielt damområde ligger på leire. Tabell 2 oppsummerer lokaliteten.

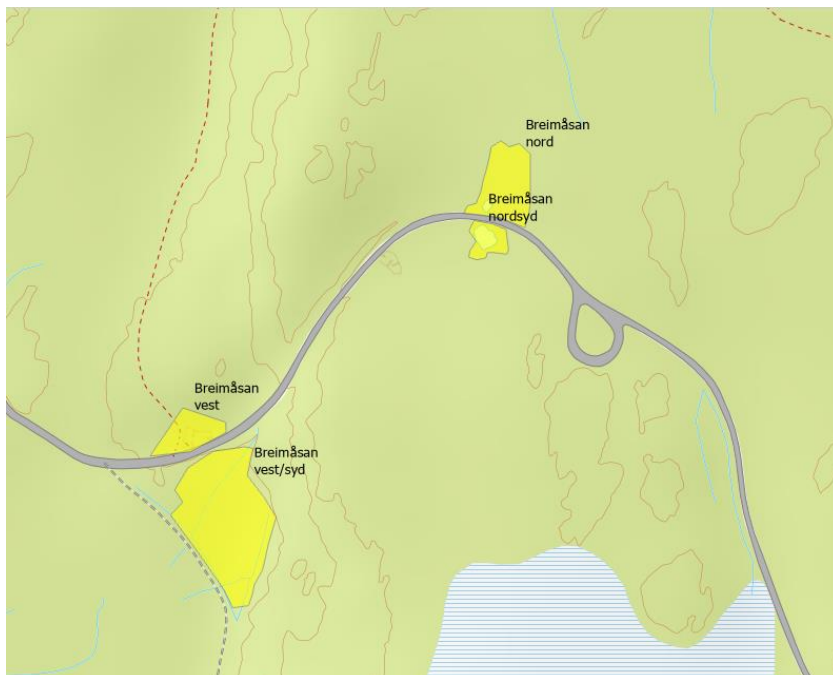
Figur 27 Situasjonkart

Se situasjonskart Figur 27 og løsmassekart Figur 28.

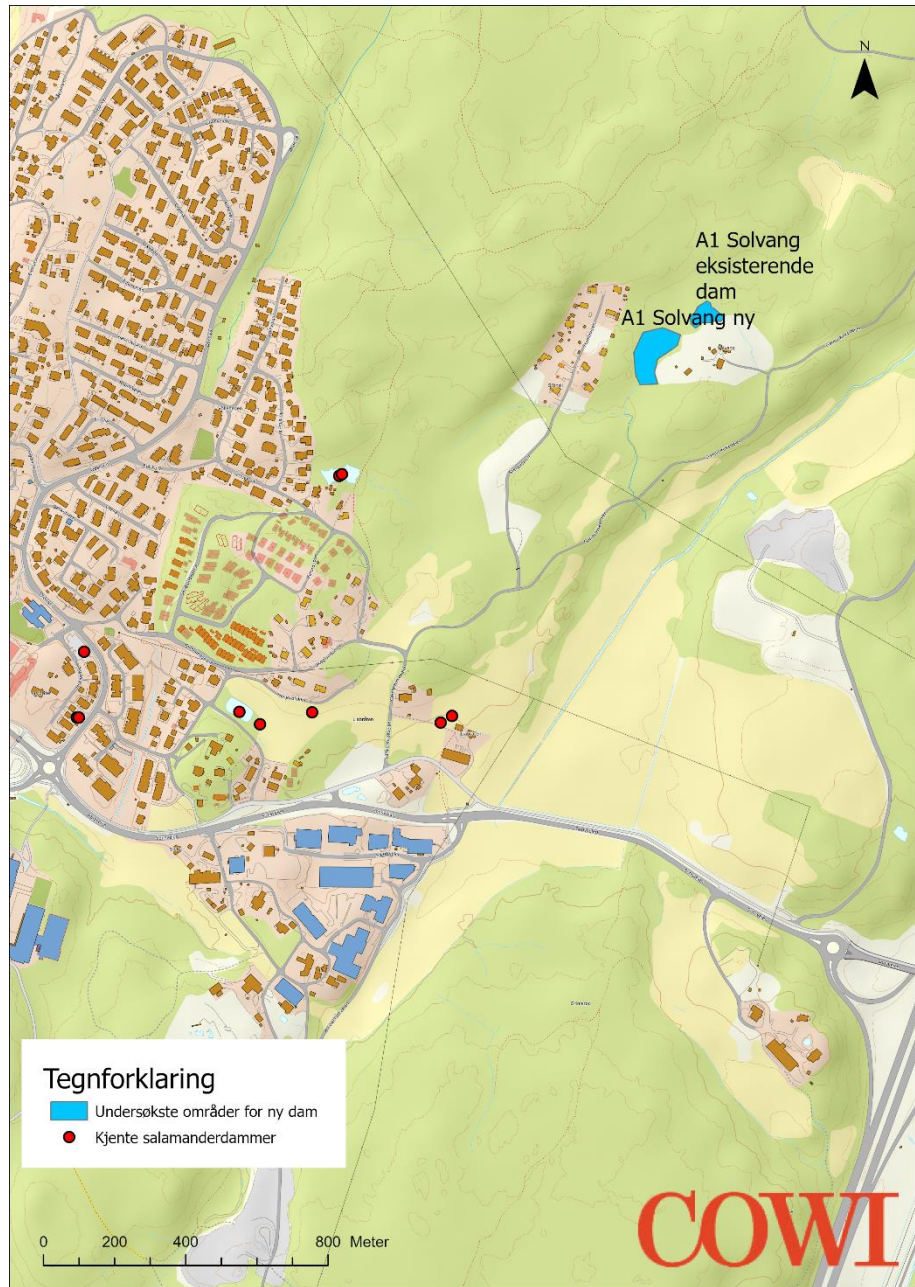
Figur 39 Situasjonsskart, A1 Solvang. To dammer er foreslått. Dammen i nord er eksisterende dam, mens dammen i sør er en foreslått tilleggsdam. Dammens utforming er kun et forslag basert på høydekurver.

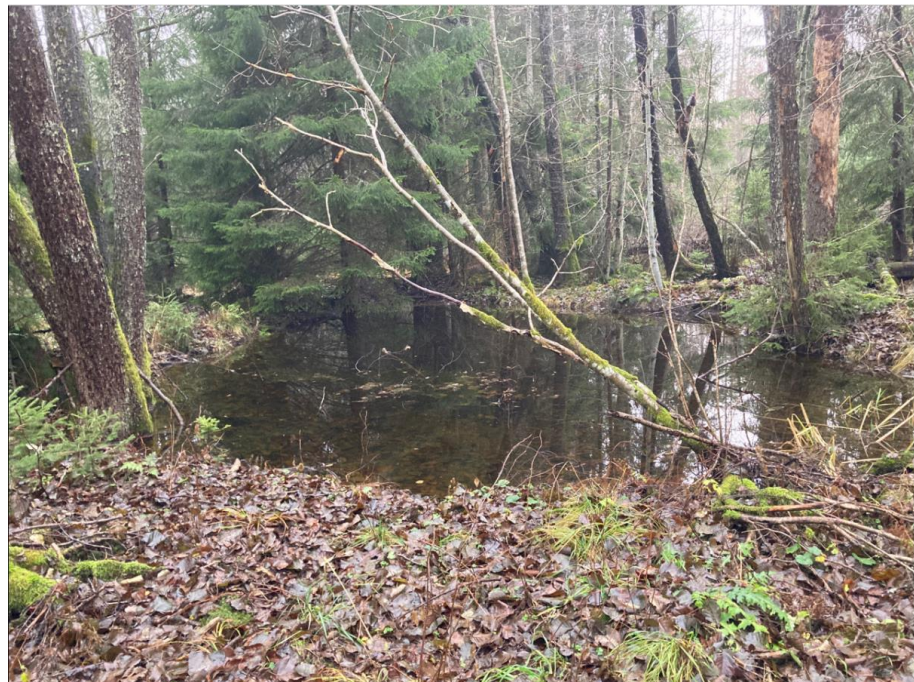
Figur 41 Situasjonfoto, eksisterende dam, Solvang

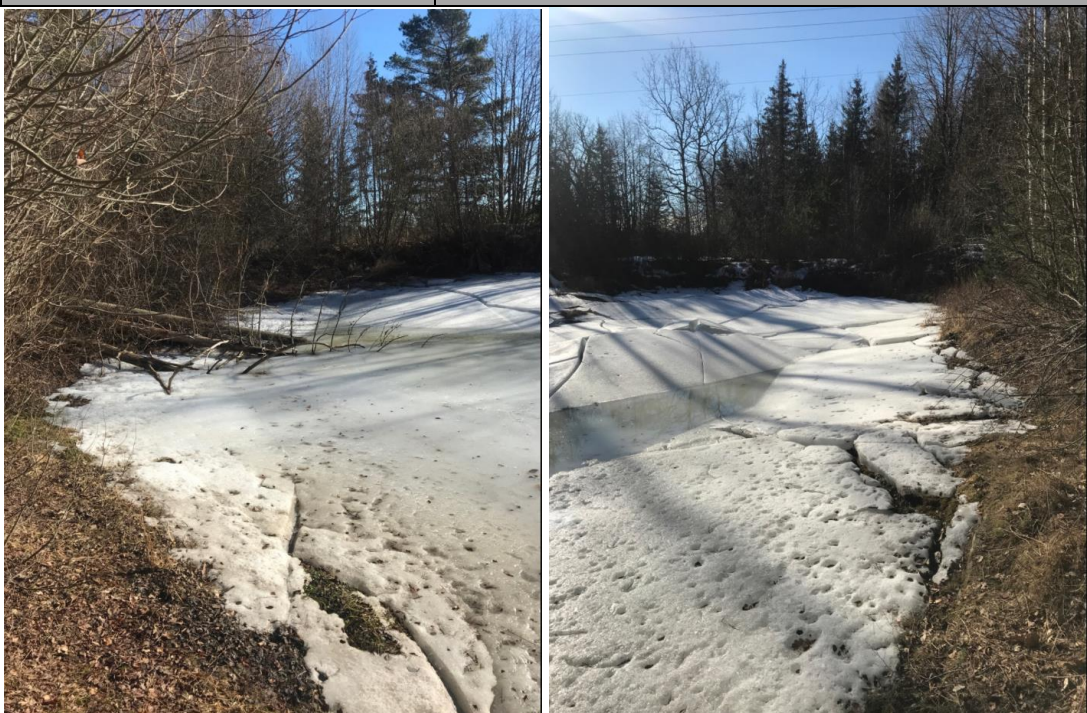
### 5.14 Karterud dam

Kriterium	
Naturgrunnlag	<p>Vannmetning: Inngjerdet dam som brukes aktivt, se foto. Ikke aktuell for amfibier grunnet vannstandsregulering.</p> <p>Eksisterende åpent vann: ja</p> <p>Løsmassedekke: ok</p> <p>Vegetasjonstype: ok</p> <p>Nedbørsfelt: ok</p> <p>Konflikt med verdifull natur: nei</p> <p>Overvintringsområder: ok</p>
Geografisk beliggenhet i forhold til To-dammen	Ca 9 700 m, E6 og jernbanen som barriere
Avstand til kjent salamanderlokalitet	Mellom-Erikstad, ca 1500 m
Planlagt arealbruk	Ikke kjent
Praktiske forhold	-
Eiendomsforhold og forvaltning	Ikke vurdert
