Hølandalen

2022.10.12 Vestby Kommune, Statens Vegvesen, Multiconsult

Hølendalen

- Grunnundersøkelser
- Stabilitetsvurderinger
- Erosjonssikring
- Erosjonsskader Knapstadjordet

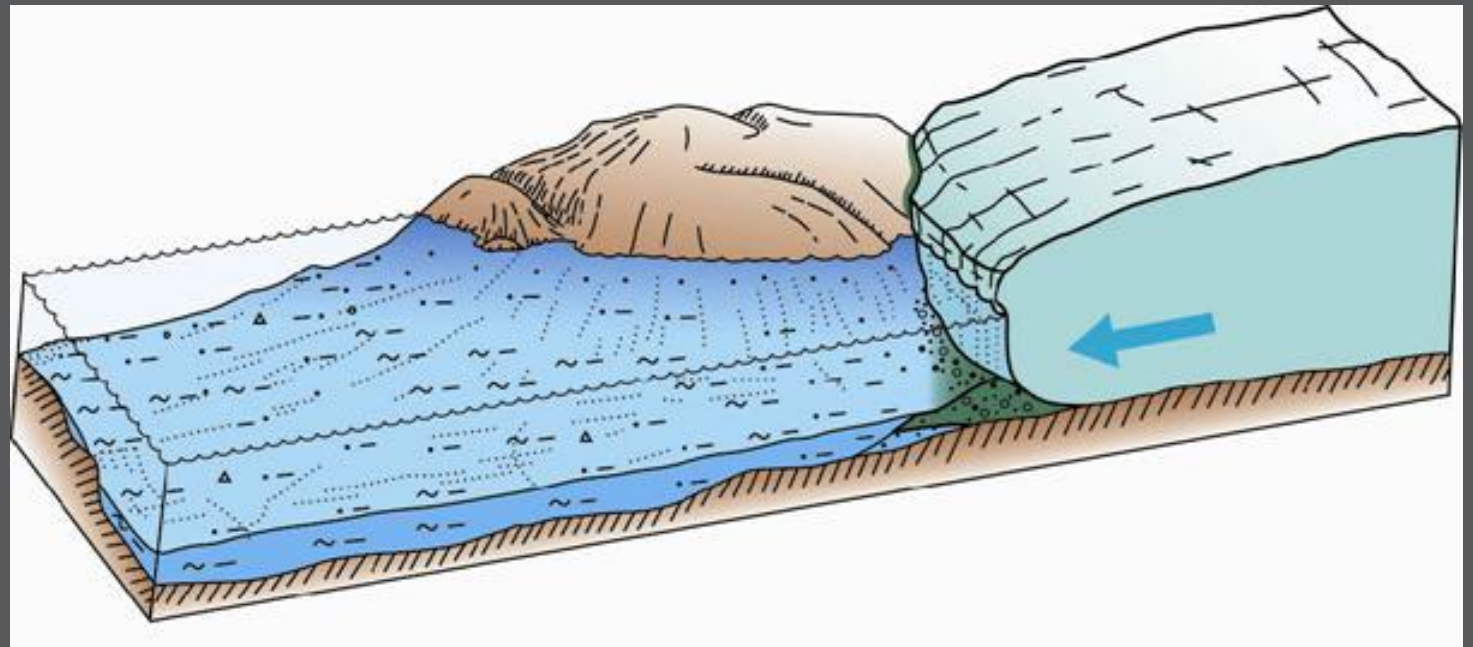
Dannelse av kvikkleire

- Avsatt i **saltvann** under siste istid ca. 10 000 år siden

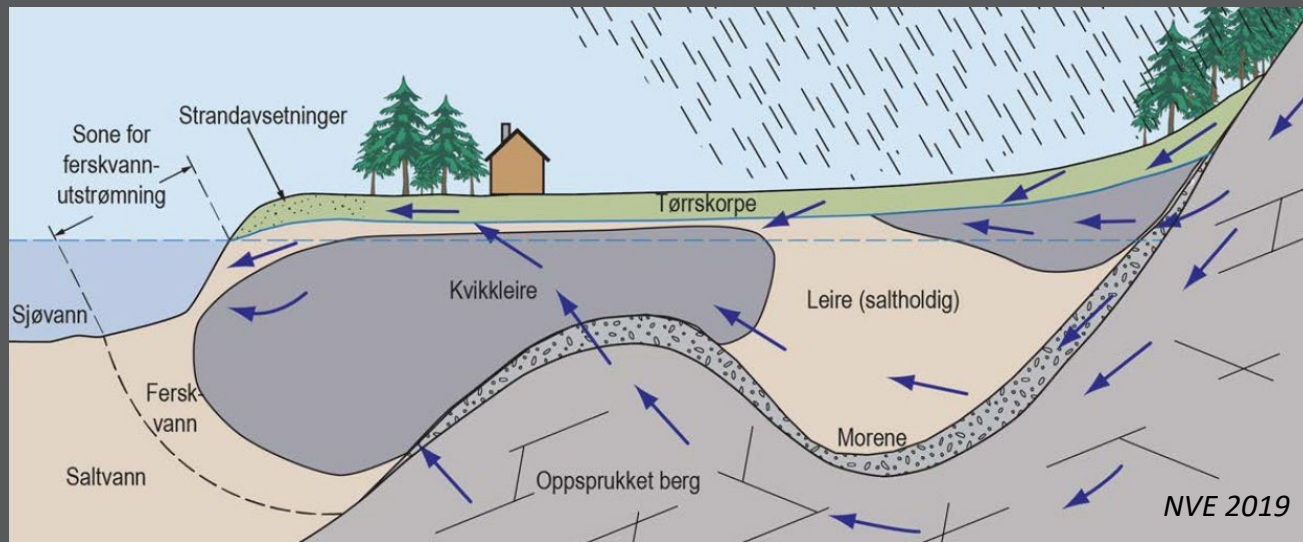
Dannelse av kvikkleire

- Salt virker som lim mellom leirpartiklene
- Åpen “korthus”-struktur
- Landheving bringer avsetningene over havnivå
- Gjennomstrømming av ferskvann vasker ut saltet
- Har nå “korthus”-struktur, men uten lim
- Flytende leirmasse når “korthuset” kollapser

<0,002mm (2 μm)

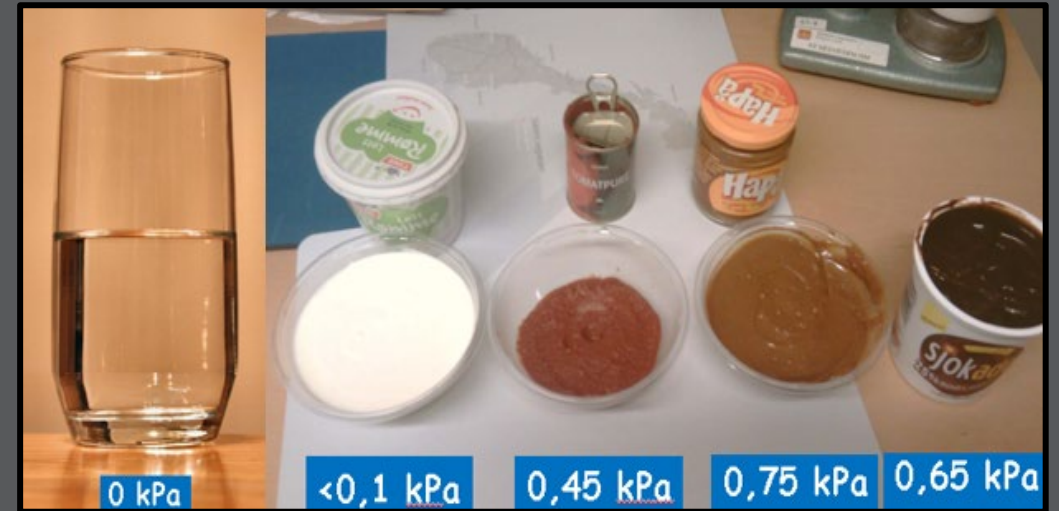
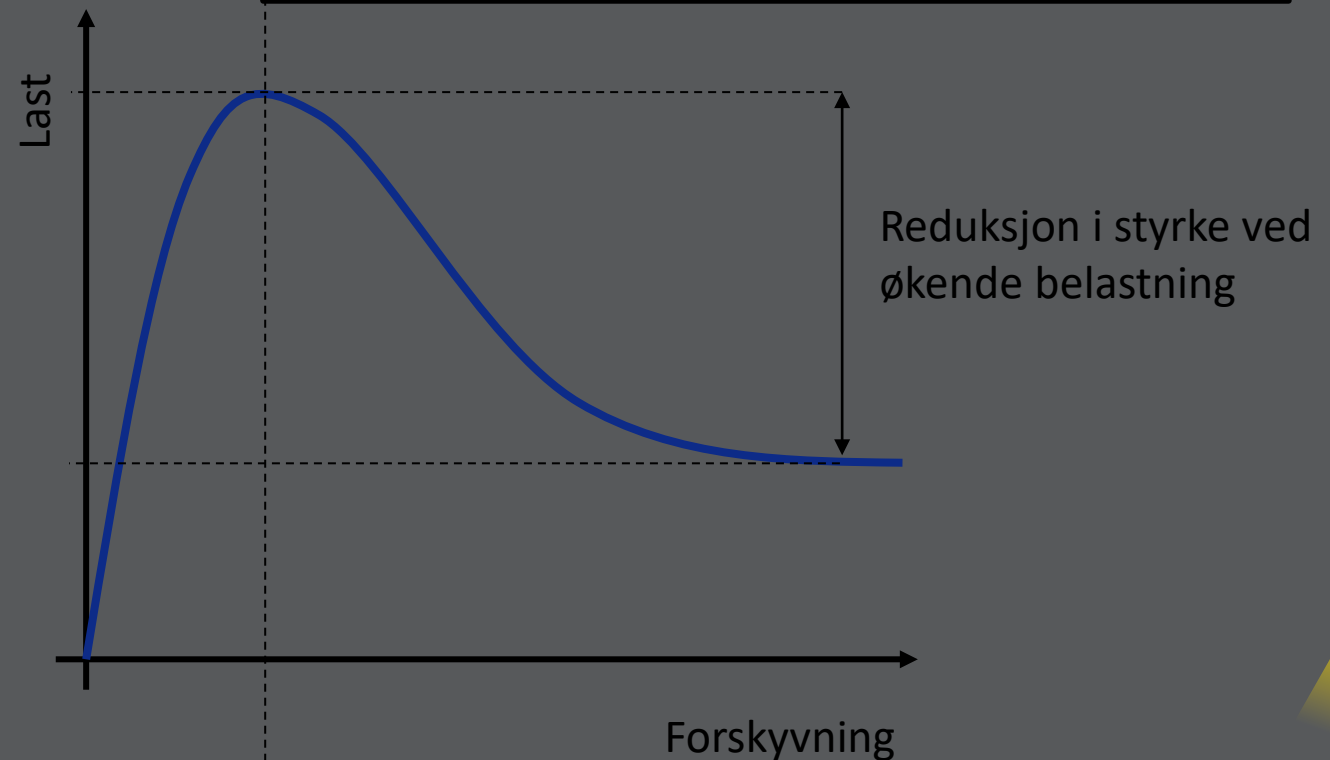
Sprøbruddoppførsel

- Kvikkleire taper styrke ved økt belastning
- Kalles sprøbruddsoppførsel
- Samme fenomen som når glass sprekker

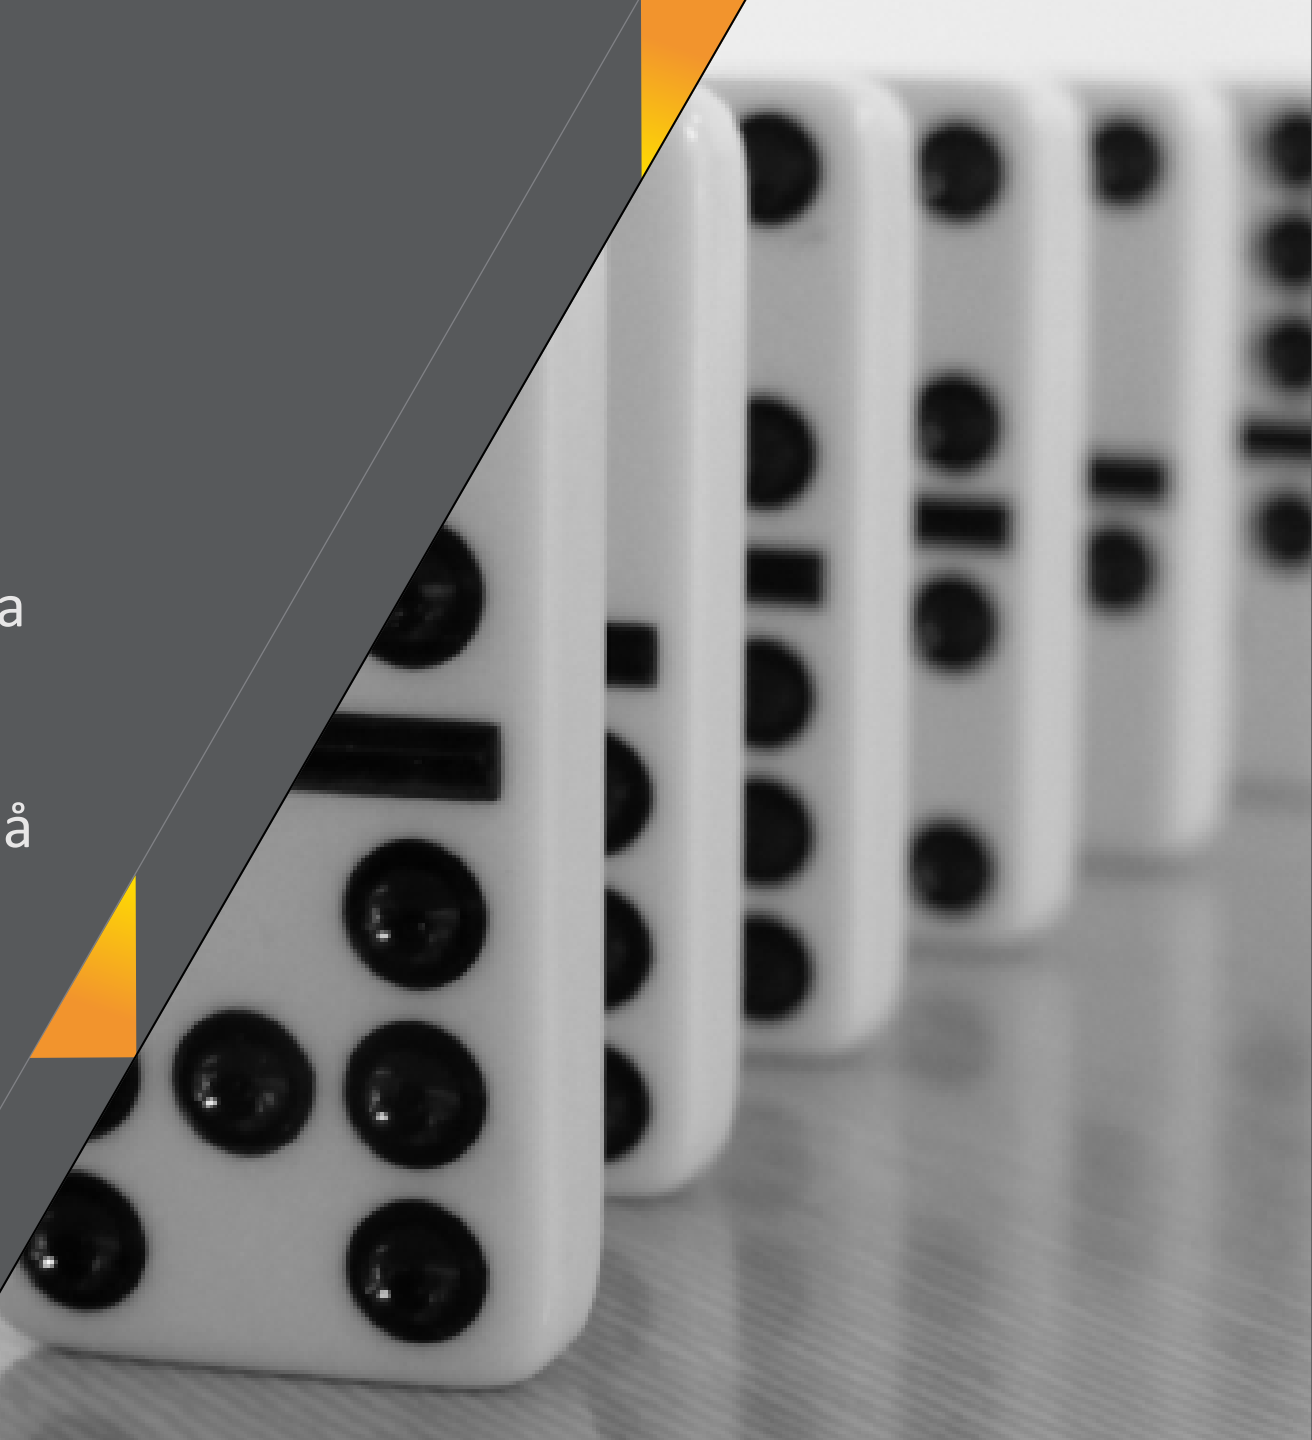
Dominobrikker

- Hvis en del av jordvolumet med kvikkleire overbelastes, må naboen ta belastninga
- Dette jordelementet vil da også overbelastes og den neste naboen må ta belastninga
- Denne overbelastes også osv..
- En bruddprosess i kvikkleire tilsvarer fallende dominobrikker

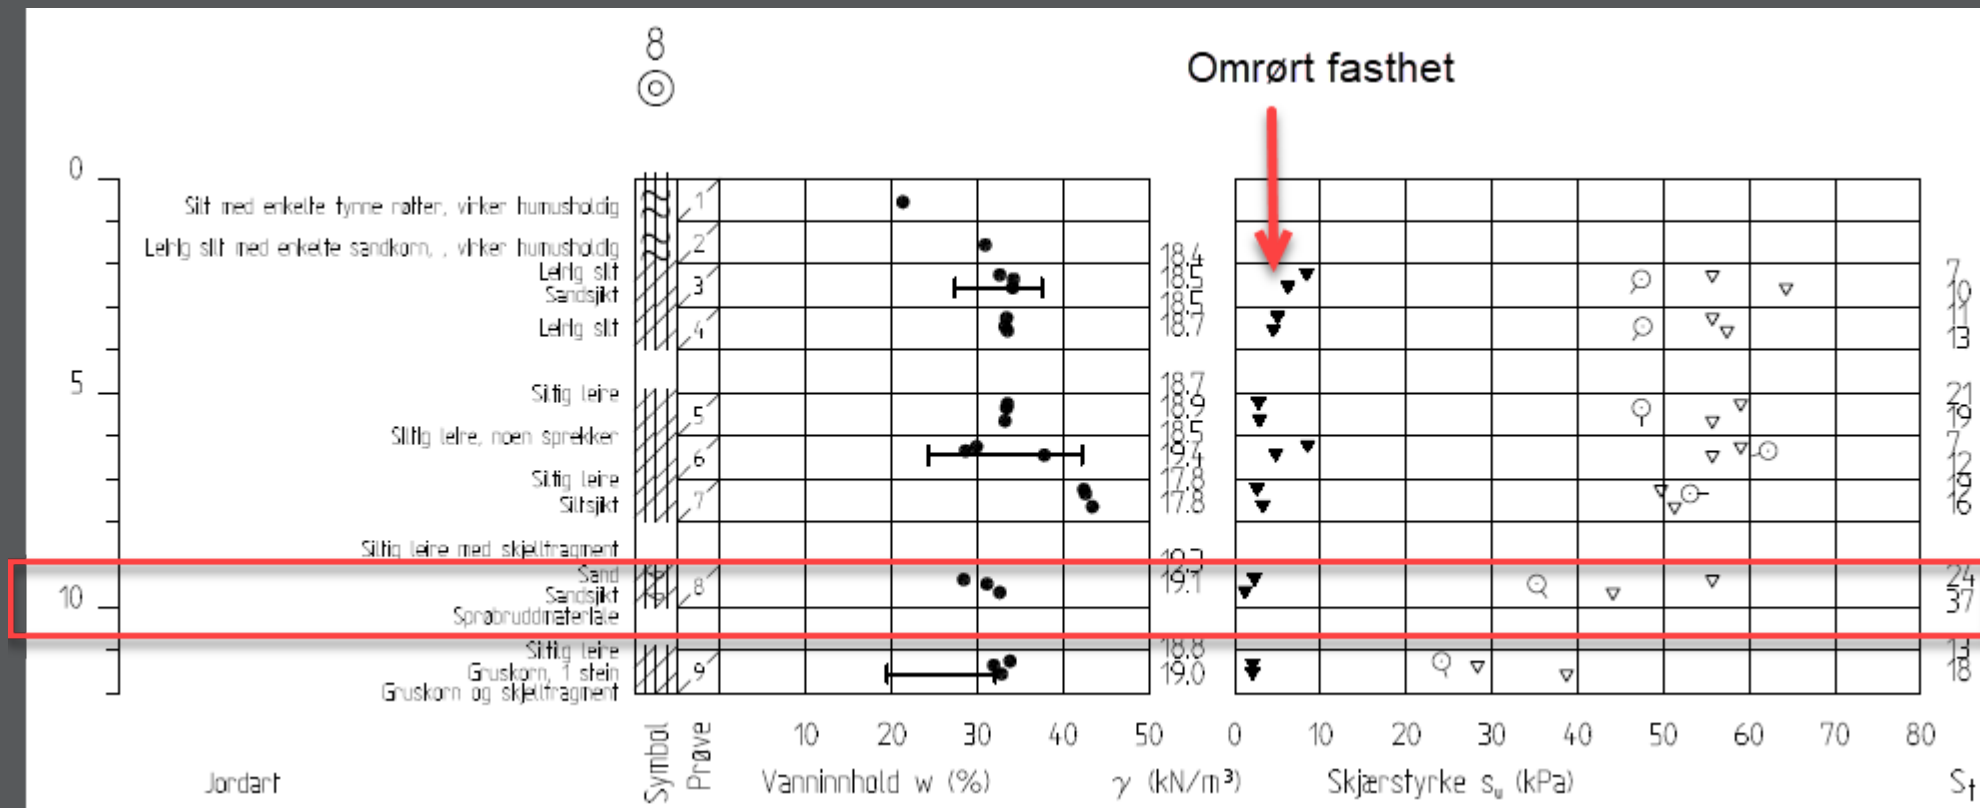
Aktuell prøveserie som viser sprøbruddsmateriale i dybden

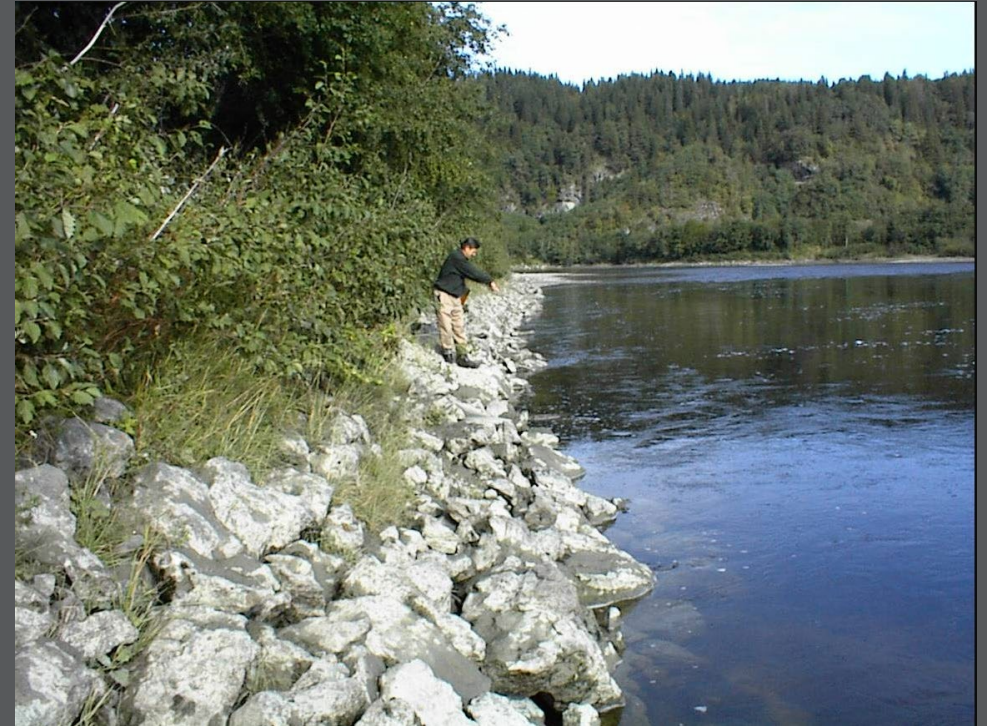
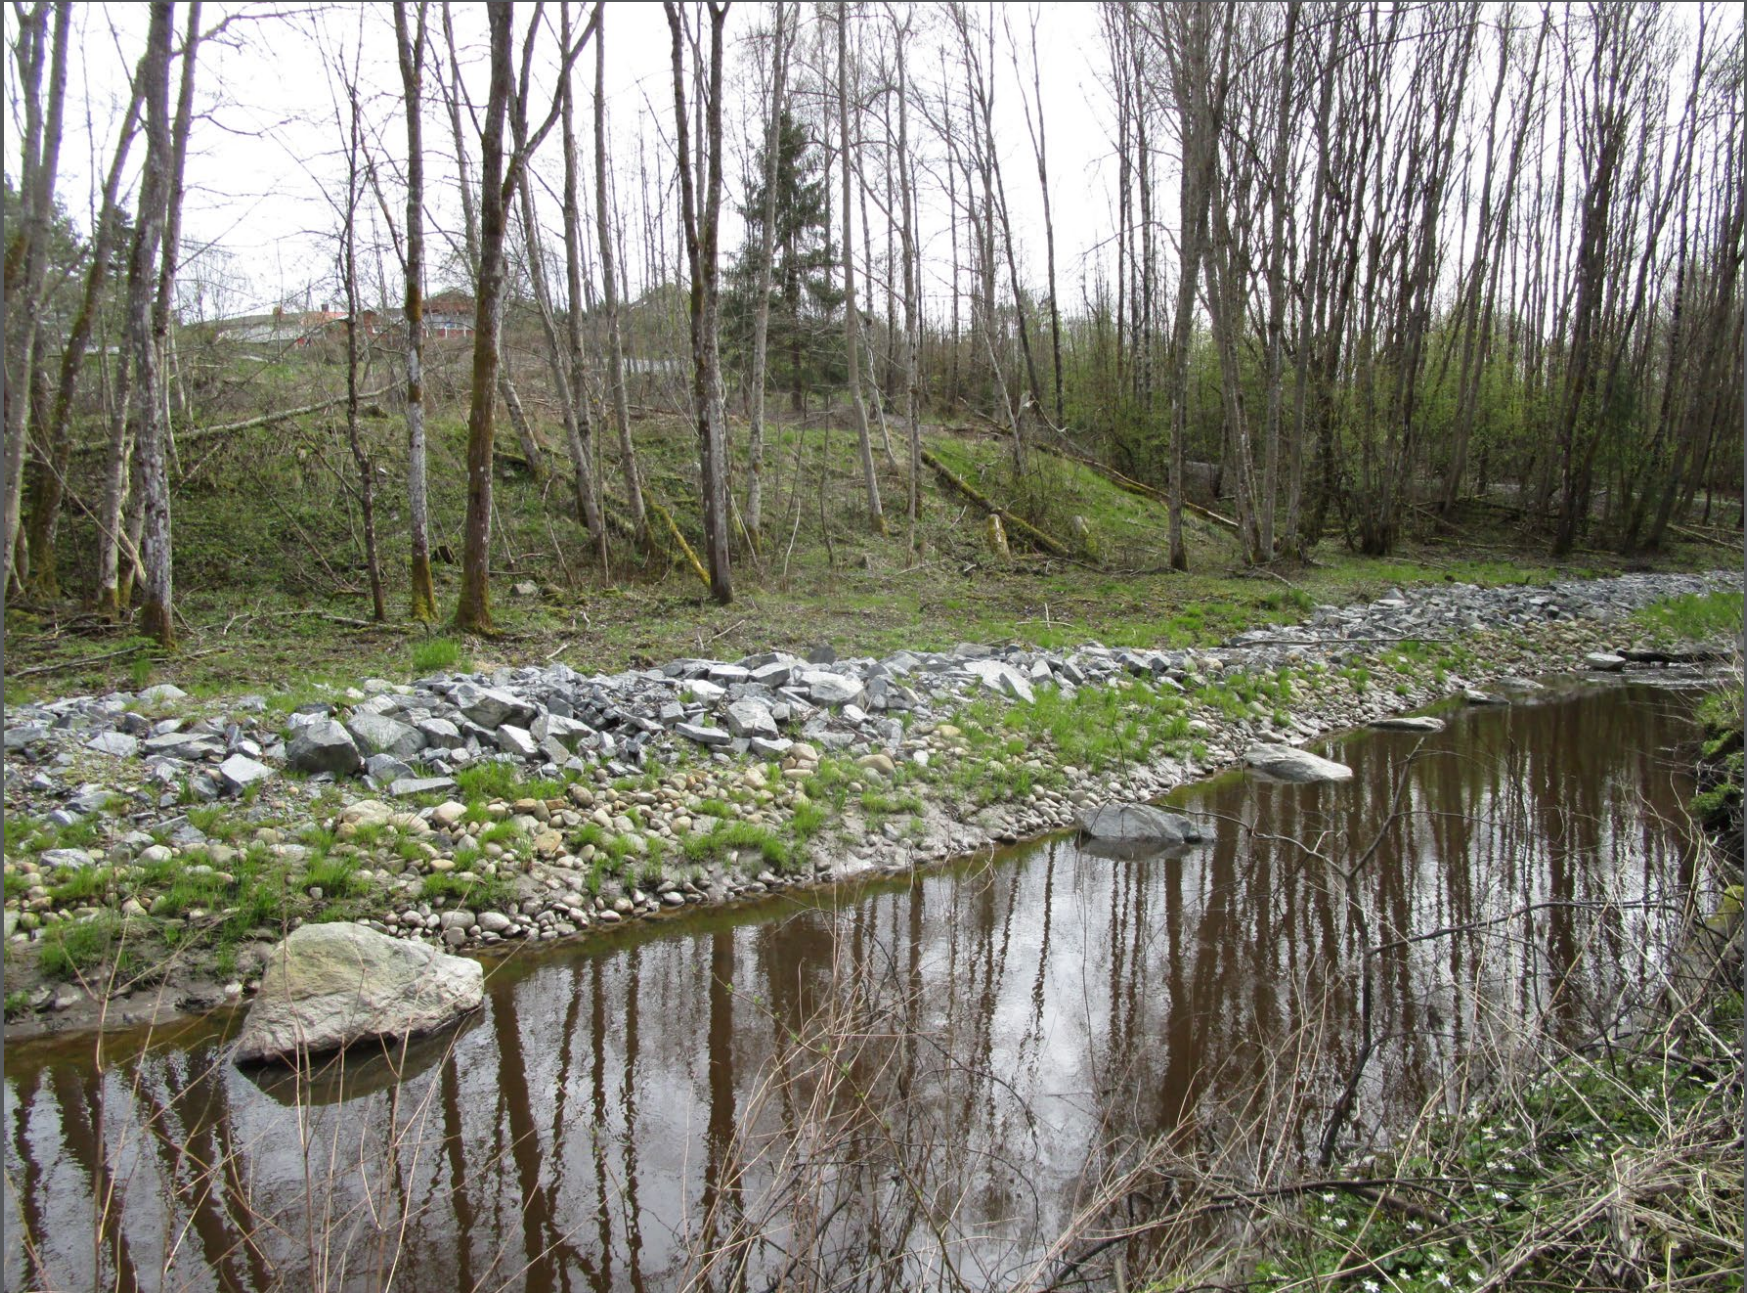
Erosjonssikring – type løsning

- **Ordnet steinlag**
- **Best egnet (gir mest stabilitet)**
- **Vidt spekter av steinstørrelser/kornstørrelser**
- **Massene sorteres slik at største stein plasseres ytterst ut mot elva.**
- **Resultatet er en sikring med et naturlig preg.**
- **Det må benyttes sprengstein for bedre skjærstyrke**

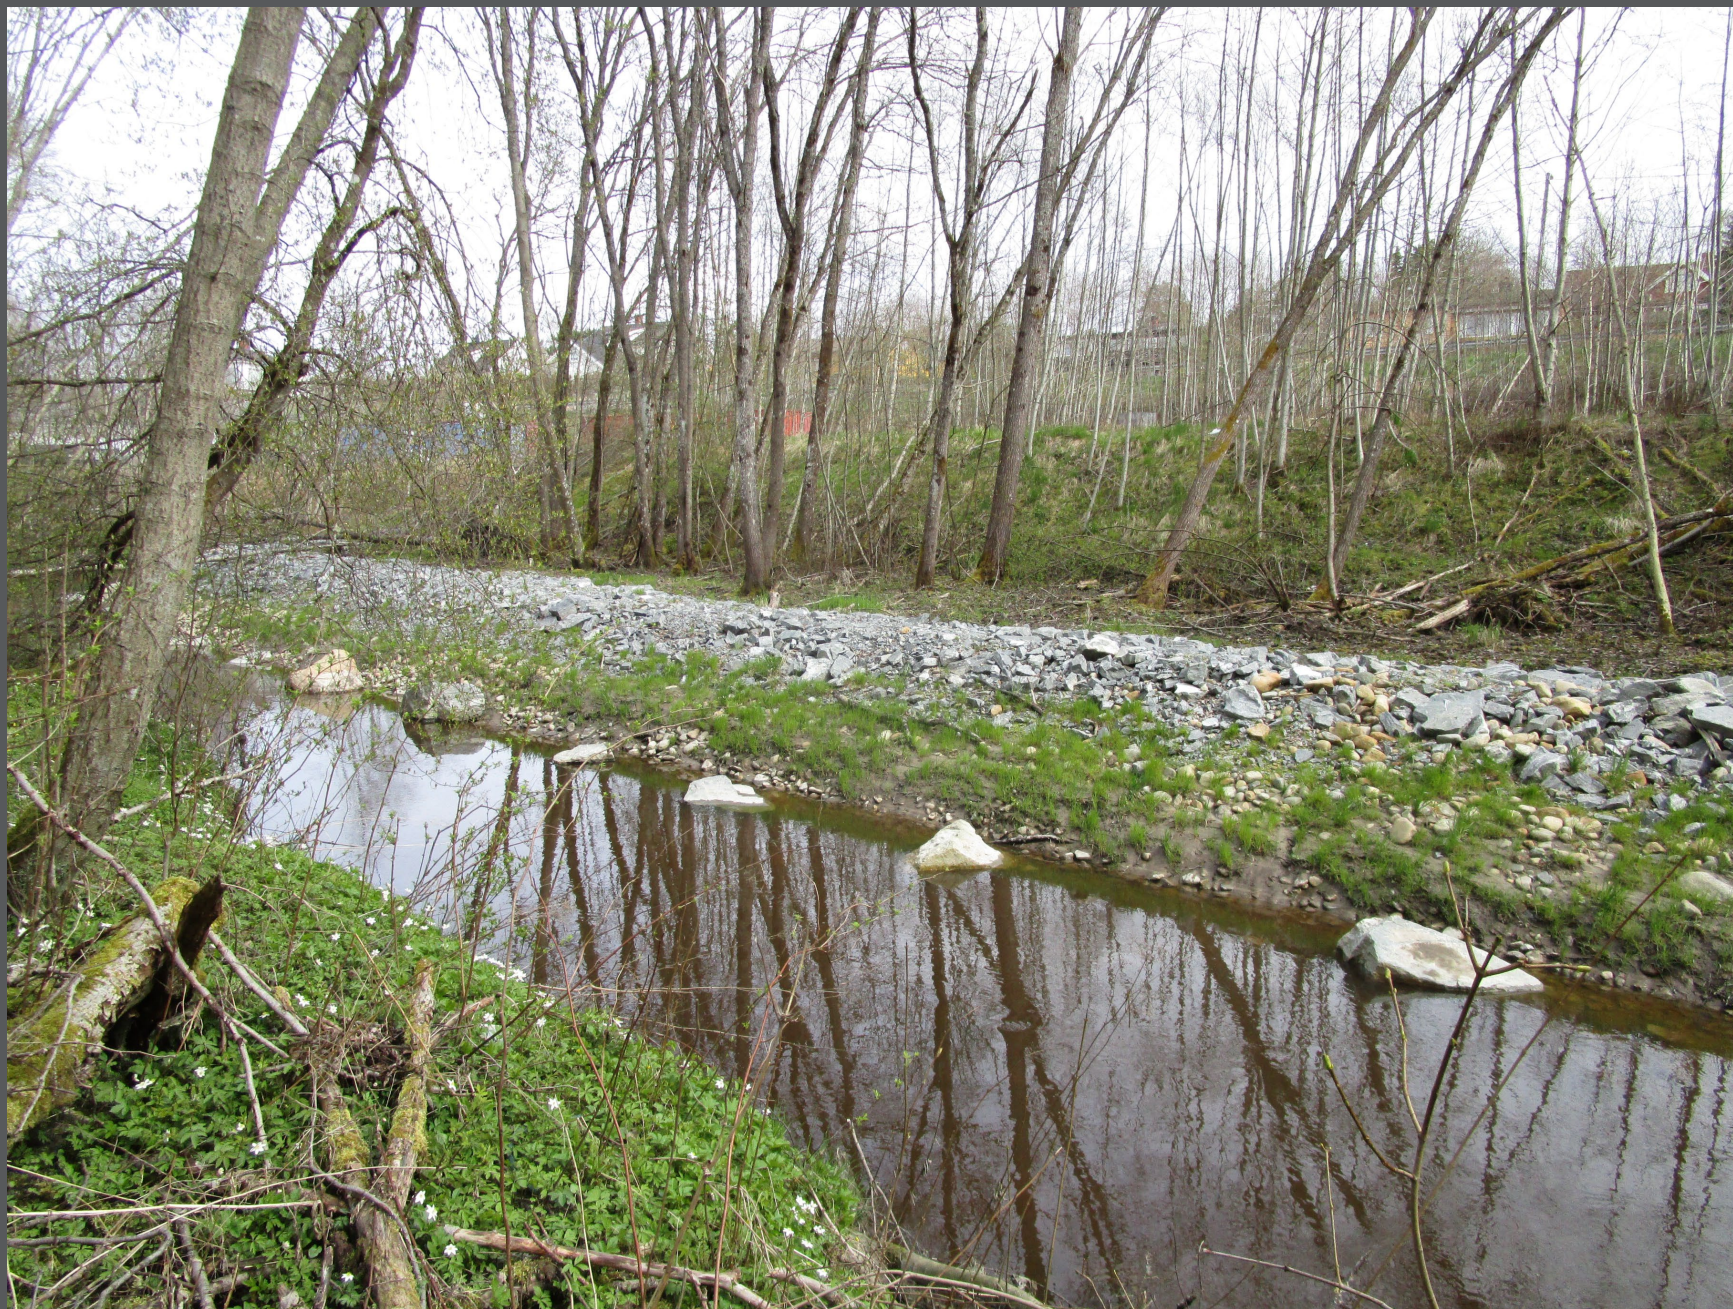
Erosjonssikring – type løsning

- Sprengstein kan tildekkes med vekstmasser over vann
- Ev. tildekkes med stedlige elvemasser under vann.
- Sikringstype som legges ut med en god tykkelse (stabiliserende)
- Legges ut utenpå skråning for å ivareta stabilitet under utførelse
- Fundamentering med fotgrøft gjøres seksjonsvis
- Naturlig preg og visuelt tiltalende tiltak

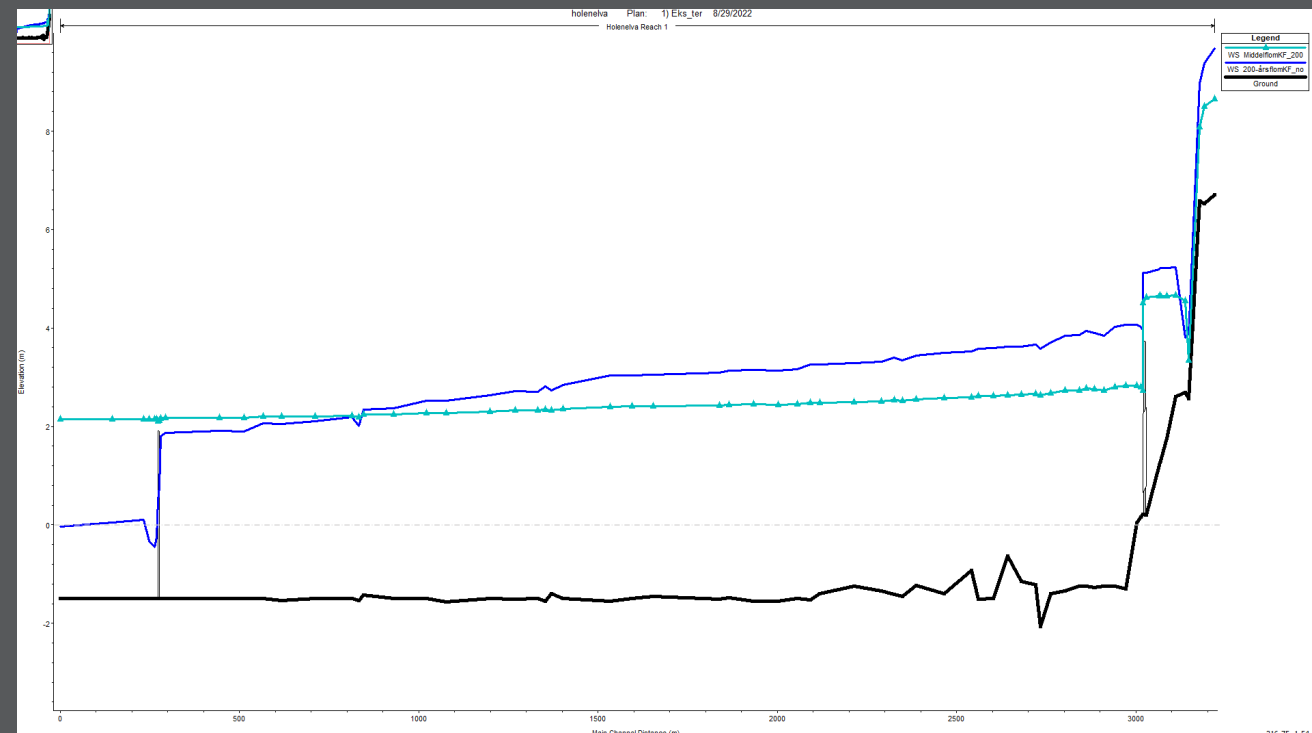
Lengdeprofil av Hølenelva mellom Hølen og sjøen i Son. Profil uten erosjonssikring

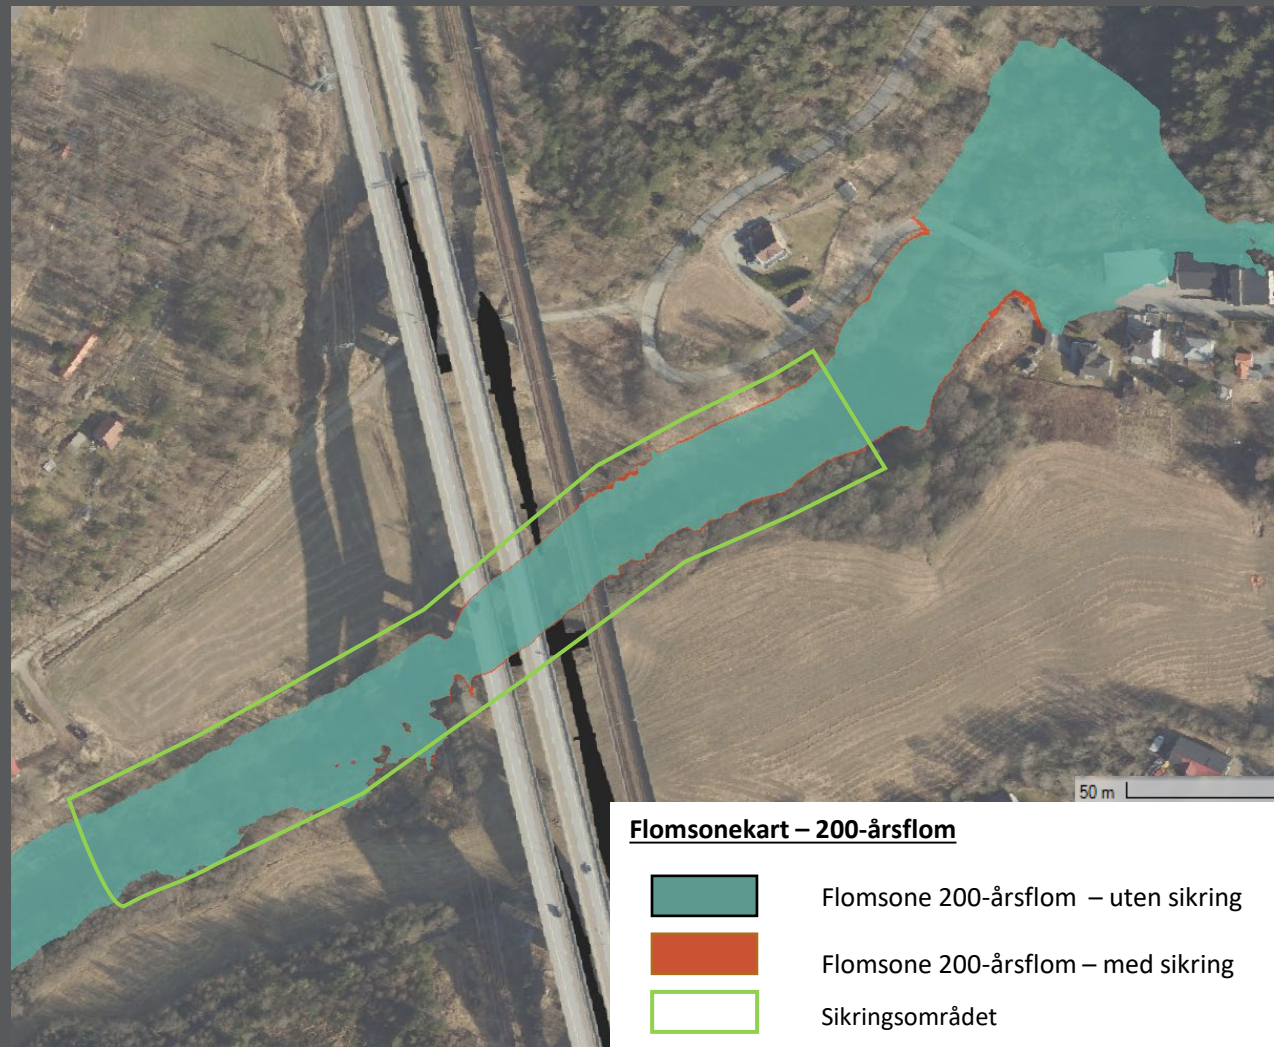
Flomsonekart 200-årsflom med klimapåslag

- Største endringer i vannstand: 29 cm
 - Største endringer i hastighet: 0.75 m/s
- Hastighet under 3 m/s

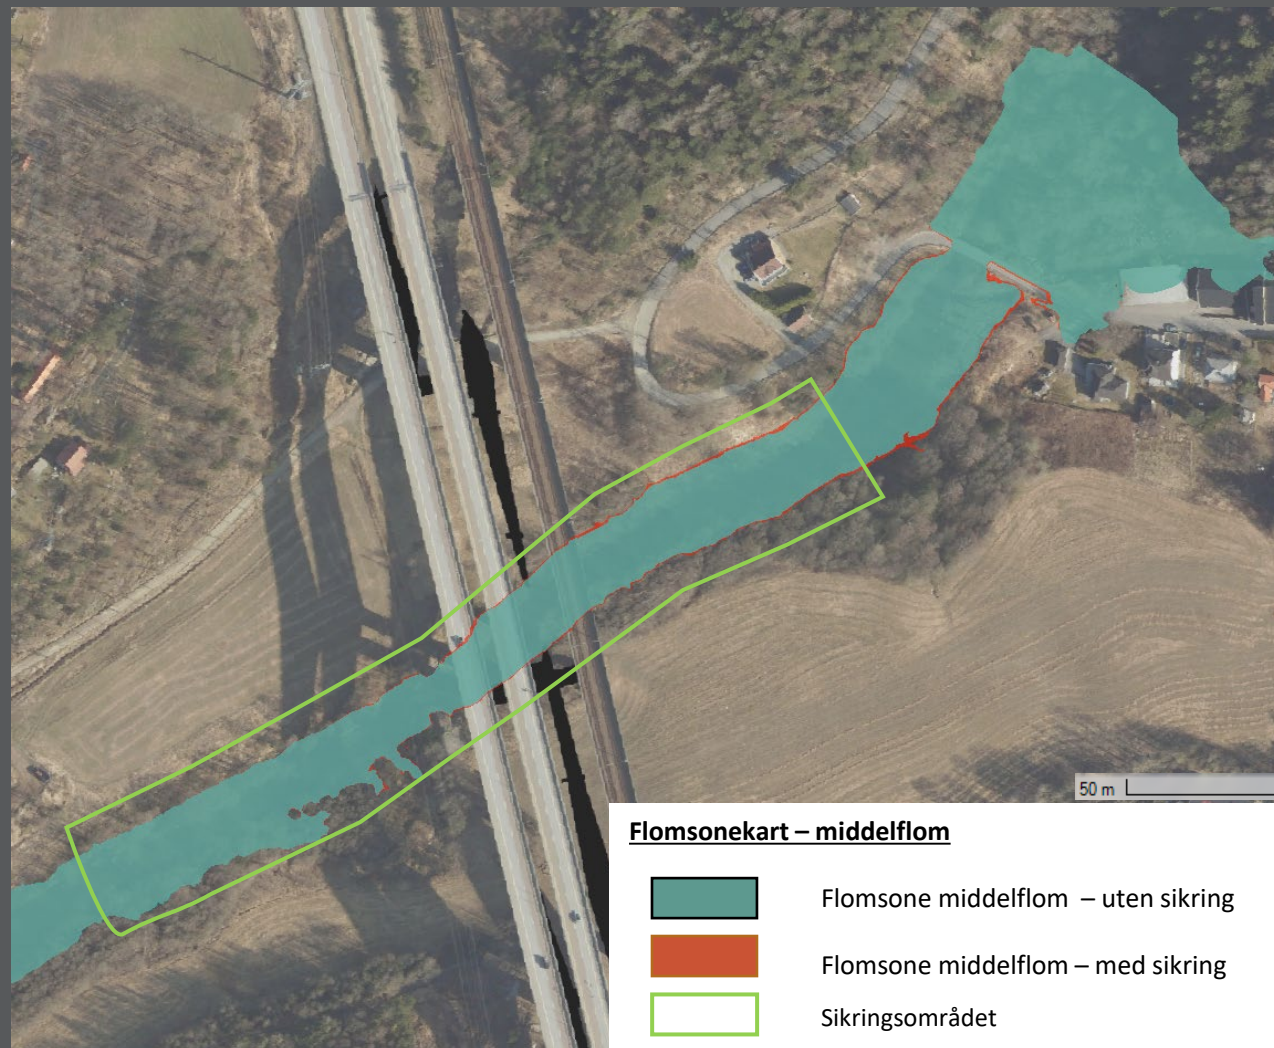
Flomsonekart middelflom med 200-årsstormflo

- Største endringer i vannstand: 33 cm
 - Største endringer i hastighet: 0.78 m/s
- Hastighet under 2 m/s

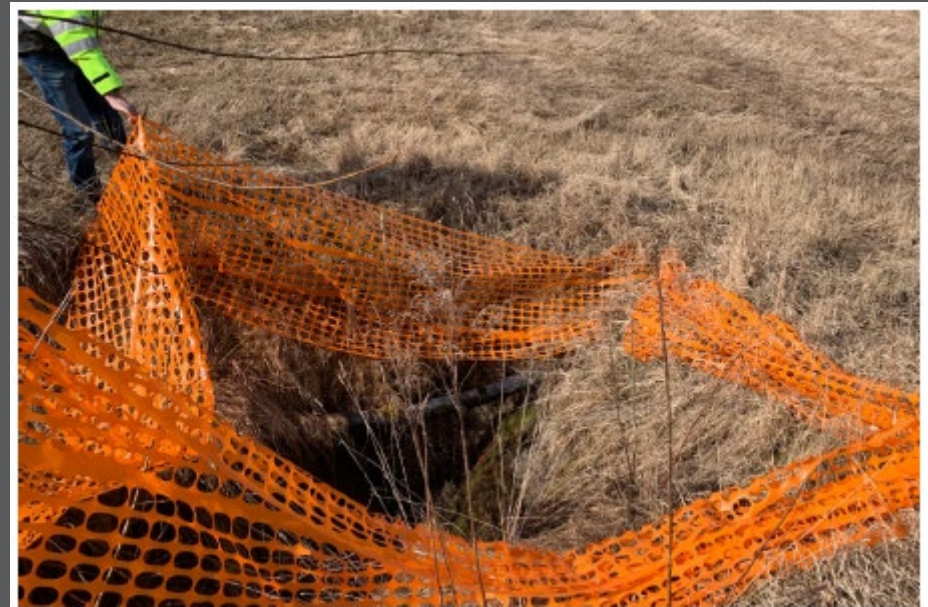
- Tidligere ravine som er gjenfylt over rør for overvann.
- Supplerende grunnundersøkelser i 2021 viser stor dybde til sprøbruddsmaterialet og erosjon i topplag av fastere masser uten fare for progresivt brudd/områdeskred.
- Rør trase ovenfor Knapstadveien og gjennom jordet er delvis tett og ødelagt, anbefales reparert eller skiftet ut i helhet.

Bilde 6: Punkt 60. Den største erosjonsskaden på jordet ved Knapstad.

- Kvikkleire er stabilt så lenge den ikke forstyrres.
- Erosjonssikringen sikrer mot den største naturlige faren - erosjon.
- Menneskelige inngrep som regel hovedårsak til skred, derfor ekstra fokus fra Vestby kommune.
- Erosjonsskader på Knapstadjordet kun i øvre lag og medfører ikke fare for områdeskred.
- Oppfølging med poretrykksmålere med kontinuerlig logging.
